KORJAUSKORTTI

# Peltikatto

Museovirasto  
Museiverket

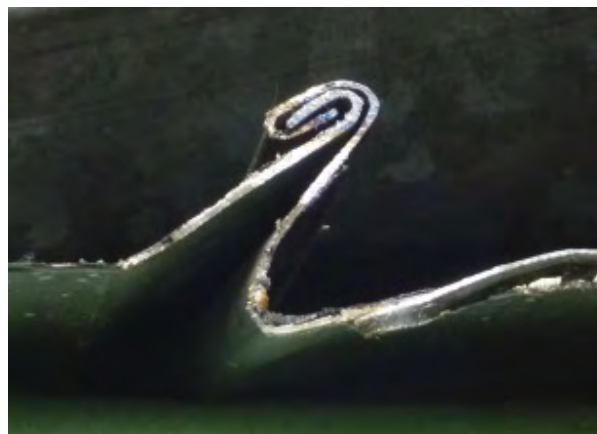
Kuva 3: Levypeltikaton kasinkertainen sauma.

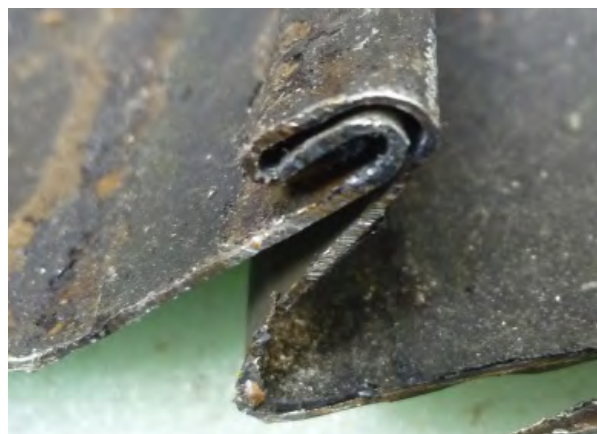
Kuva 4: Valesauma. Sitä käytetään, kun vanha peltikatto, joka on alunperin tehty levyistä, korjataan rullapellillä. Tällöin siihen tehdään saumataitokset, jotka näyttävät kattopinnassa samalta kuin alkuperäinen sauma.

Pellin taittaminen niin, että siihen näyttää muodostuvan jatkos. Näin rullapellistä tehty katto saadaan levypeltikaton näköiseksi (kuva 4).

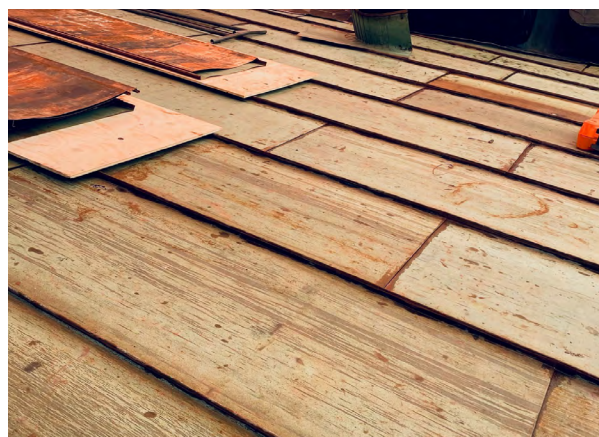
**Kuva 11:** Patinoitunutta purkutyömaalta talteen otettua kuparikatetta käytetään toisella työmaalla vanhan kuparikatteen paikkaukseen.

Kuparikatteen voi myös kierrättää. Vanhan patinoituneen kuparikatteen korjaukseen kierrätetty kupari soveltuu myös erityisen hyvin, paljon paremmin kuin keinotekoisesti esipatinoitu kuparikatte (kuva 11).

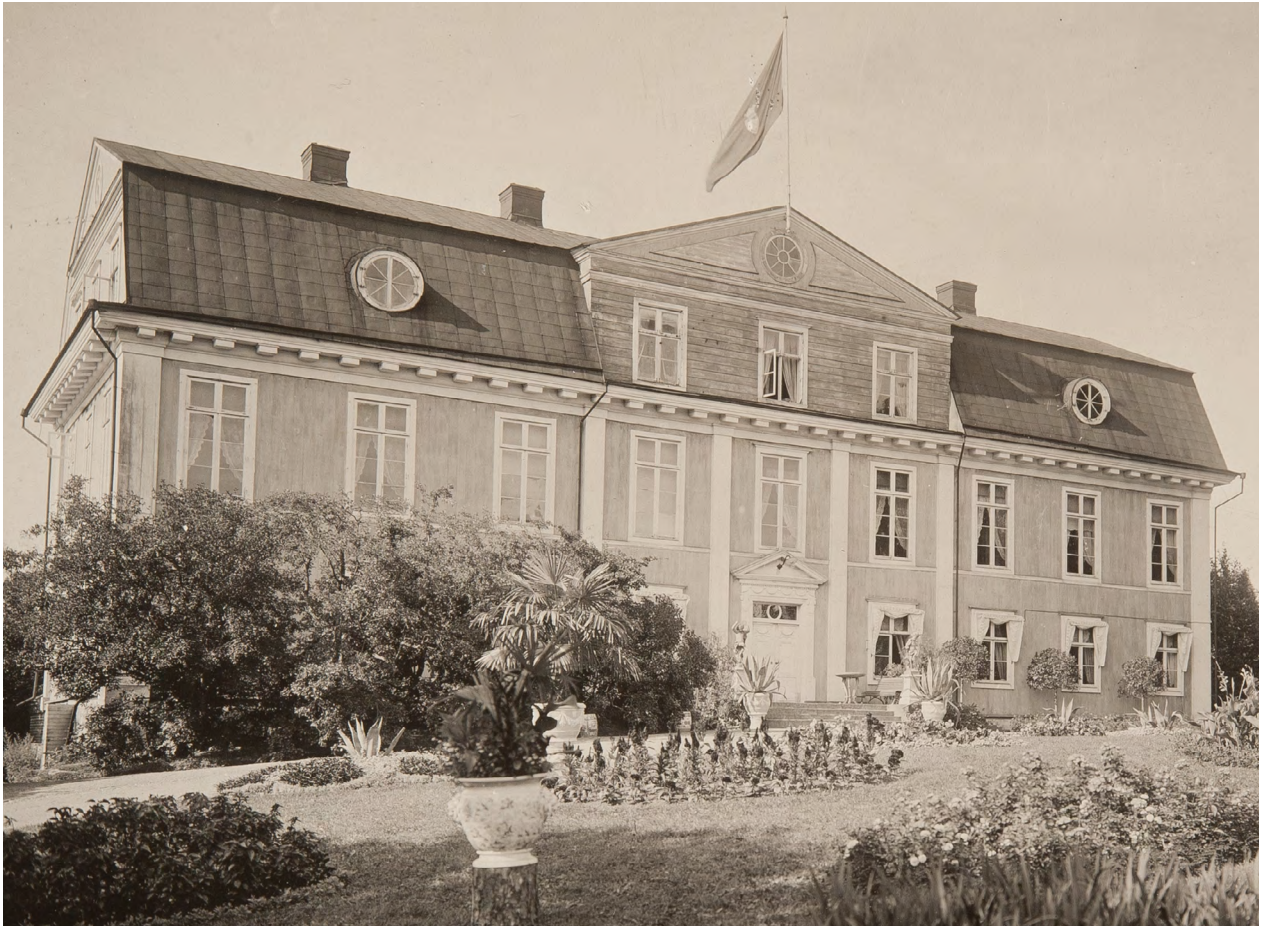
Kuva 12: Mustion kartanon peltikatto Raaseporissa vuonna 1910. Kuvassa näkyy hyvin levypellin arkkikoko.

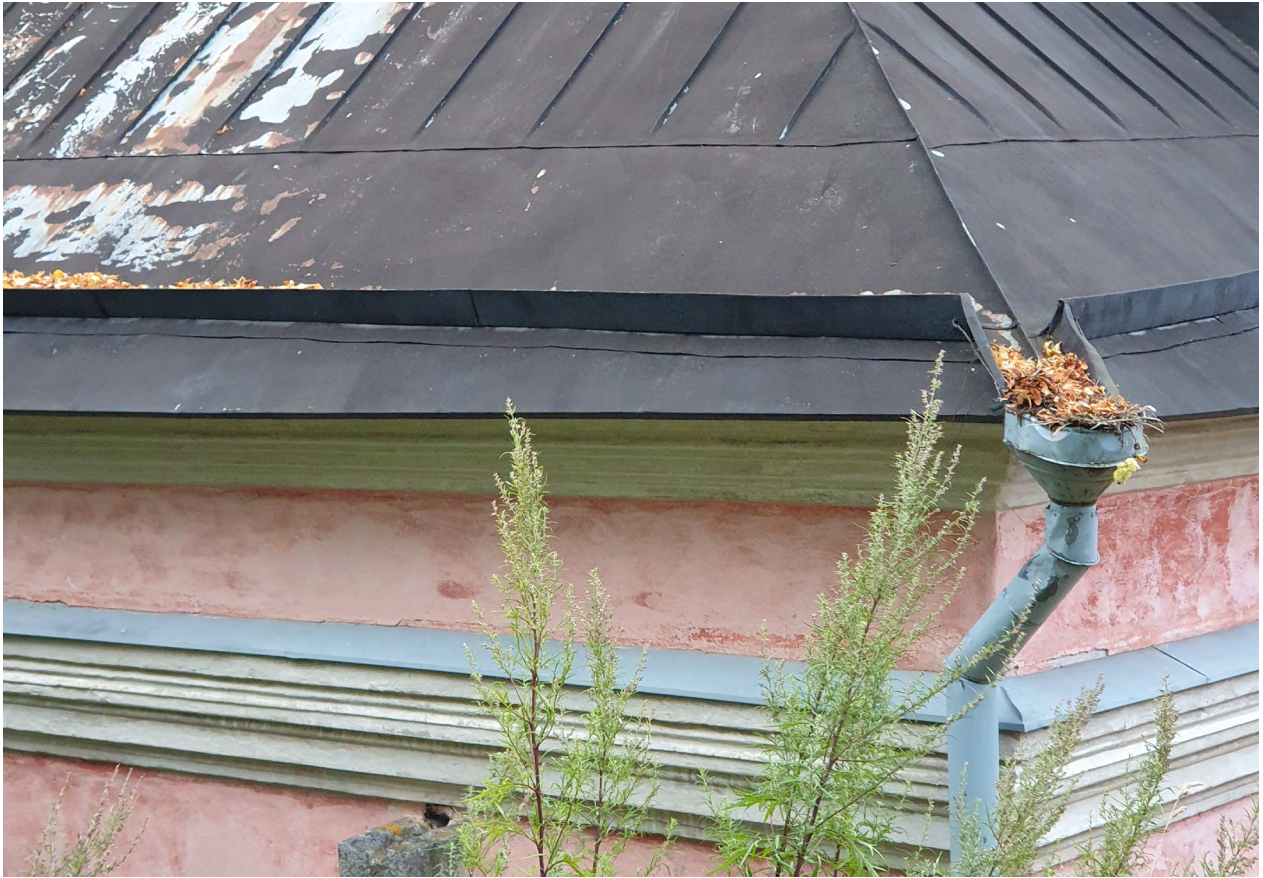
Kuva 15: Katot ja sadevesijärjestelmät tulee puhdistaa säännöllisesti, sillä peltikaton kerääntyneet roskat ja lehdet voivat tukkia vedenpoiston ja käynnistää korroosion.

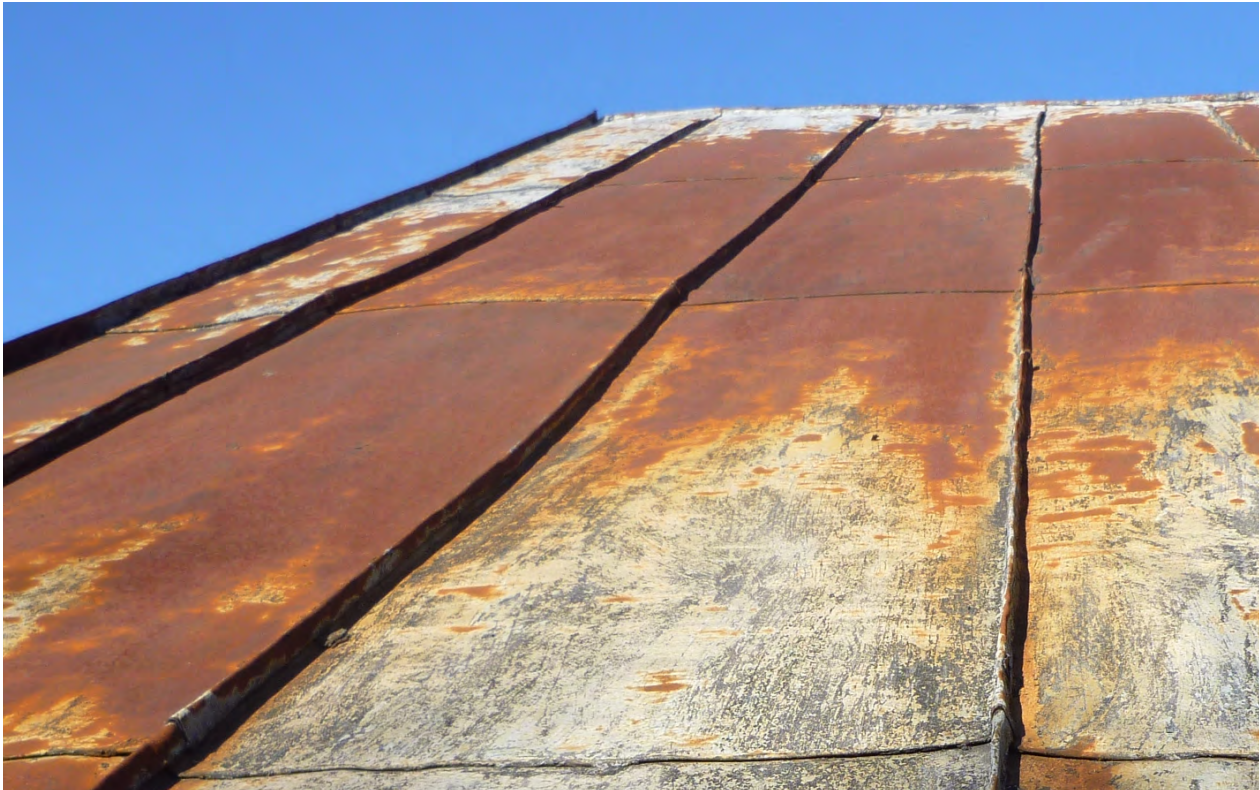
**Kuva 17:** Pahasti ruostunut vanha peltikate. Kattoa ei tulisi päästää näin pahaan kuntoon. Pelti on tarpeeksi paksua, joten tämäkin katto on vielä korjattavissa, jos se ei ole ruostunut puhki.

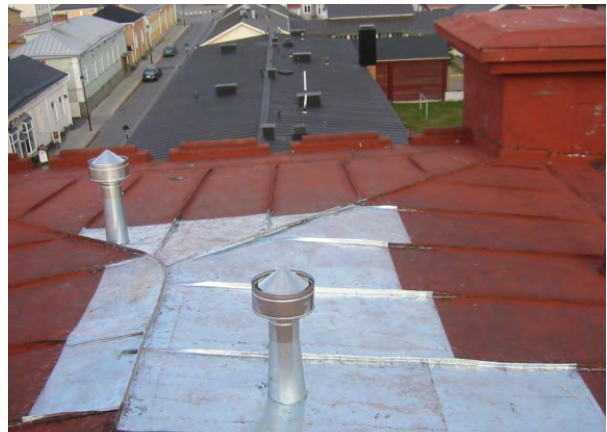
**Kuva 22:** Vain peltikaton vaurioituneet osat on paikattu. Myös ilmanvaihdon läpiviennit on uusittu. (Kuva: Miika Kurkela)

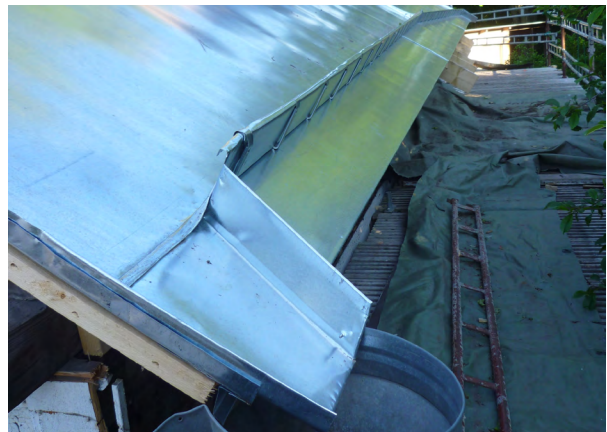
**Kuva 23:** Korjattu jalkaränni ja veden suppiloon johtava lotokka.

Pellistä muotoiltu vedenohjain, joka johtaa veden jalkarännistä syöksytorveen (kuva 23).

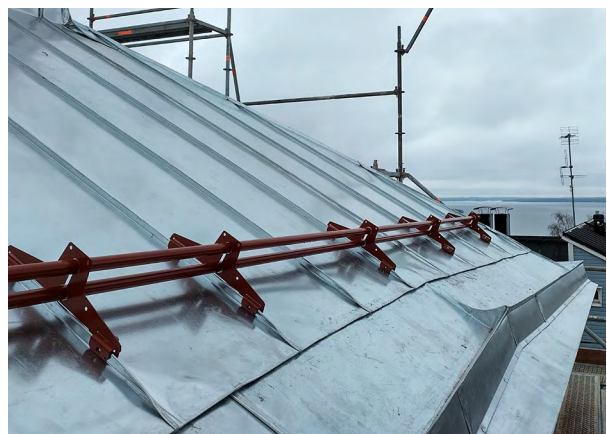
**Kuva 24:** Lumiaste uusitulla peltikatolla. (Kuva: Pirkanmaan maakuntamuseo)

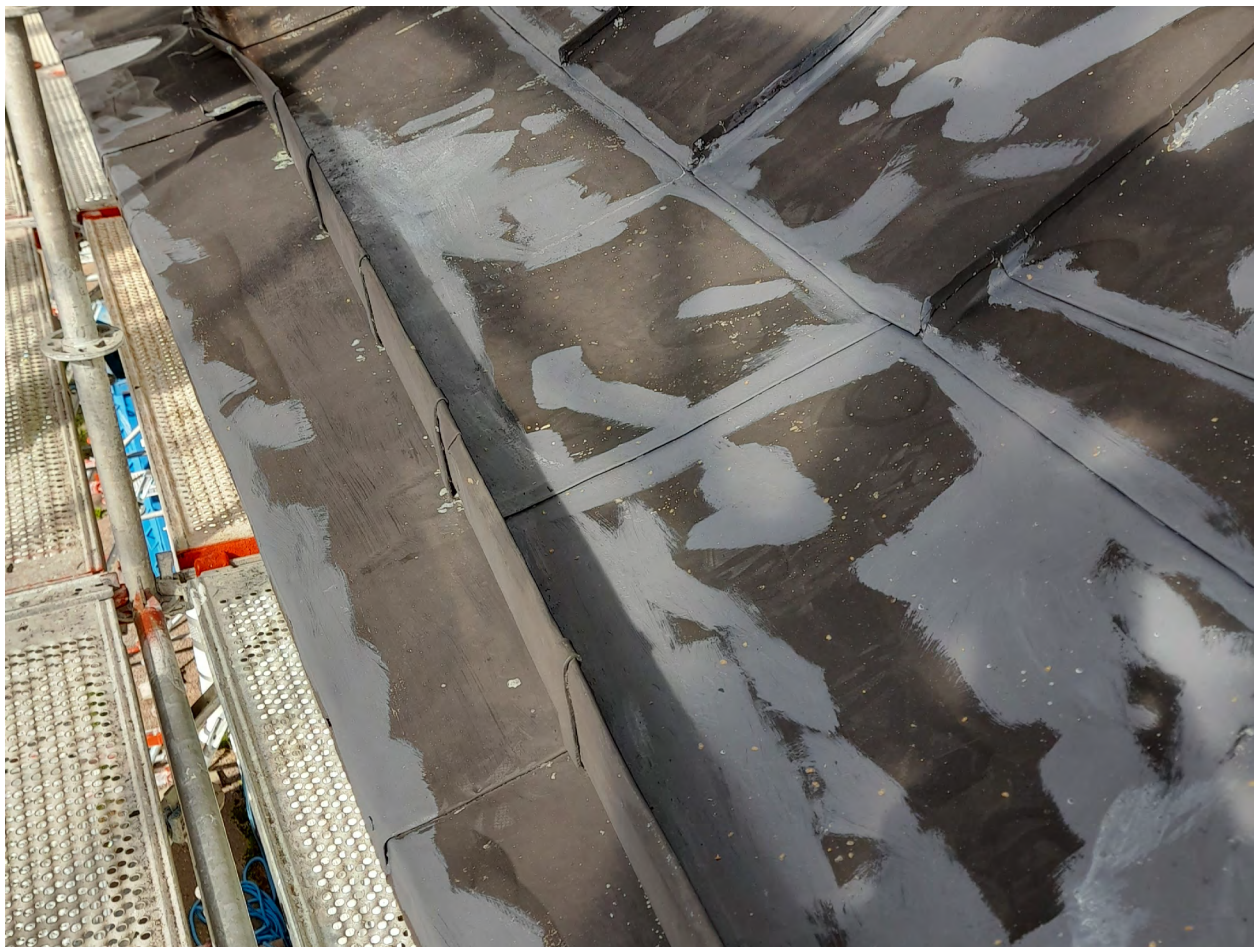
Kuva 25: Peltikatteen ruostekohdat on puhdistettu ja pohjamaalattu.

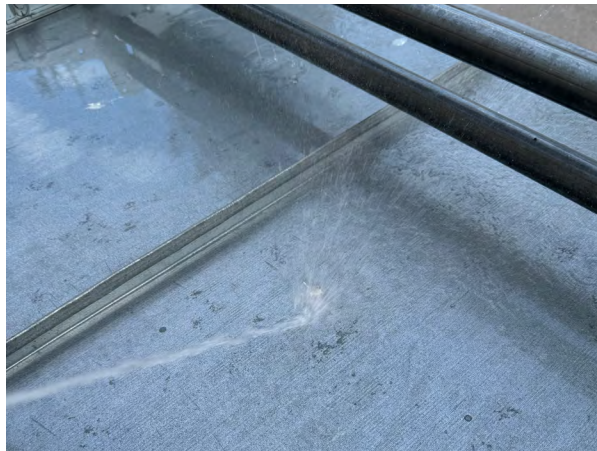
Kuva 29: Uusittu peltikatto voidaan maalata, kun sinkitys on patinoitunut. Ennen maalausta katto pestään. Pesu aloitetaan kastelemalla kattopinta huolella. (Kuva: Lukas Tuomaala)

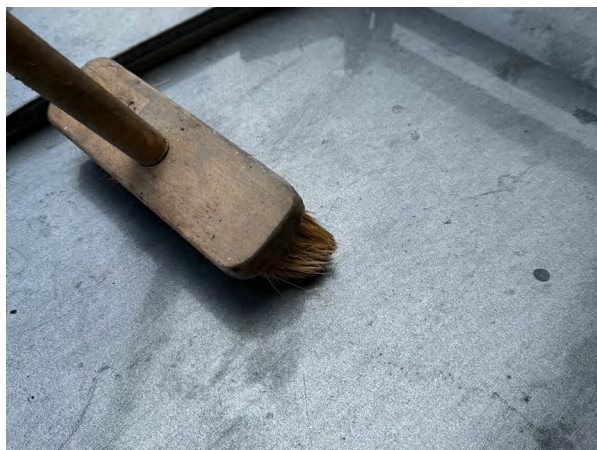
Kuva 30: Katon pesu sujuu parhaiten kovalla, lyhytharjaisella harjalla. (Kuva: Lukas Tuomaala)

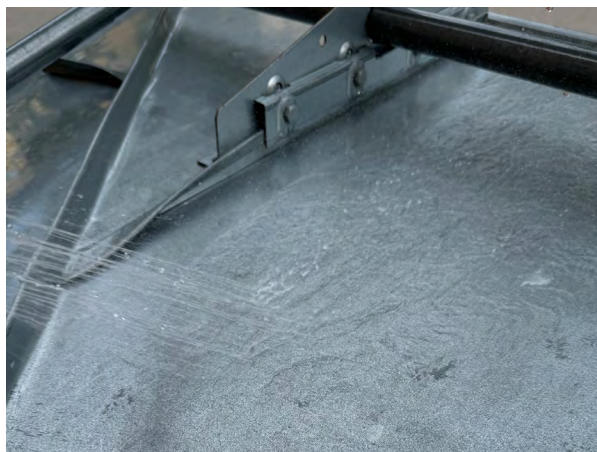
Kuva 31: Harjauksen jälkeen katto huuhdellaan hyvin. (Kuva: Lukas Tuomaala)

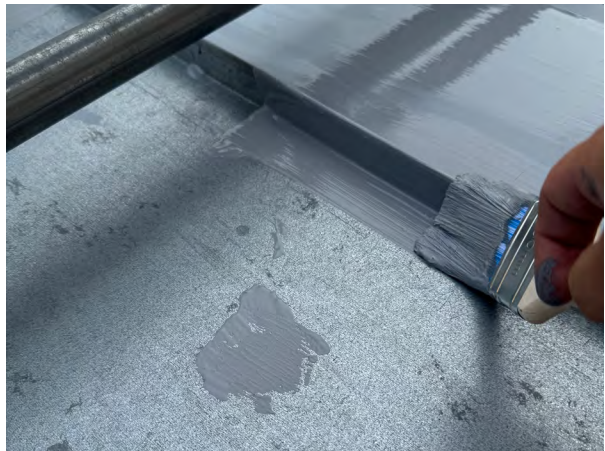
Kuva 32: Pohjamaalaus tehdään, kun puhdistettu pinta on täysin kuiva. (Kuva: Lukas Tuomaala)

Maalausolosuhteilla on suuri vaikutus työn kestävyYTEEN. Peltipintojen maalaaminen vaatii kuivaa ja poutaista säätä. Perusvaatimuksena on, että maalausalue ei ole kostea. Sateen jälkeen peltikatto kuivuu auringossa paljon nopeammin kuin puupinta, mutta on varmistettava, ettei esimerkiksi varjon puolella ole yön jäljiltä kastetta tai kondenssikosteutta. Helteisellä ja tuulisella ilmalla ei maalaus myöskään aina onnistu, sillä maali kuivuu liian nopeasti ja maalin pinta kovettuu pohjan jäädessä pehmeäksi.
